Technologieproject BRIK XI

Duurzaamheid van metselwerk; fase 1: kennislacunes

DHV Raadgevend Ingenieursbureau BV

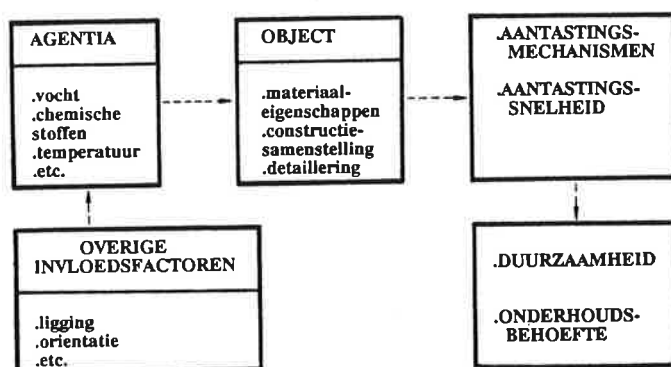
In onderstaande figuur is in schema weergegeven hoe de methodiek en het model passen op de probleembeschrijving.

Methodiek van de beschrijving van de duurzaamheid

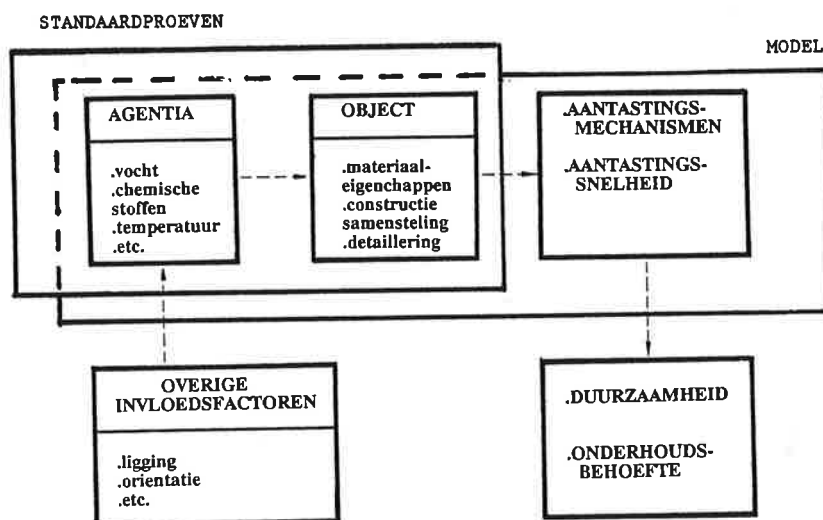
Op basis van de resultaten van deze proefnemingen kunnen verschillende soorten metselwerk op deelaspekten met elkaar vergeleken worden. Om de duurzaamheid als sommatie van alle invloedsfactoren te kunnen beoordelen, zal er een duurzaamheidsmodel worden ontwikkeld waarmee op basis van de uitgevoerde proeven en een aantal (niet-materiaalspecifieke) parameters een indicatie voor de duurzaamheid kan worden verkregen.

Model ter bepaling van de duurzaamheid

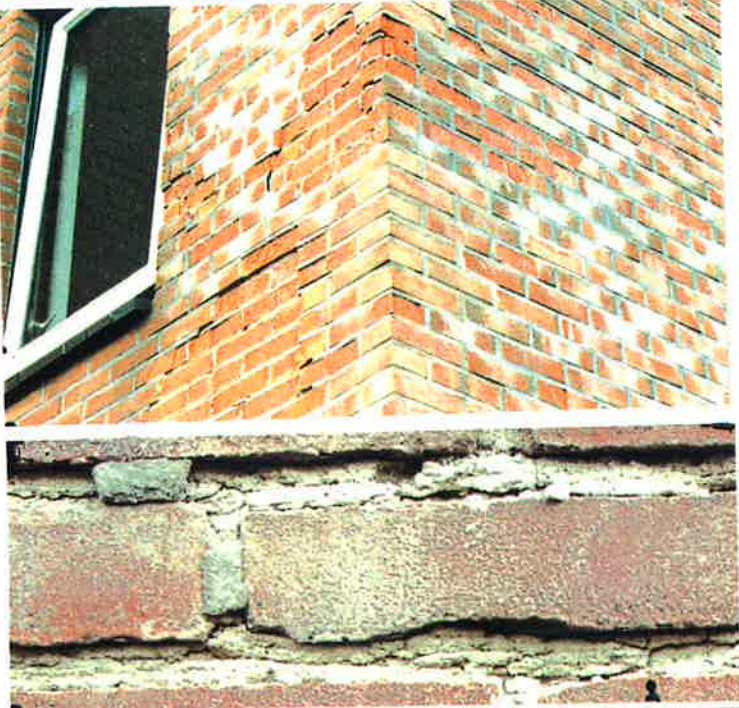
| SCHADEBEELD | |
|---|---|
| <p>Steen</p> <ul style="list-style-type: none"> - scheurvorming - afschilfering <p>Mortel</p> <ul style="list-style-type: none"> - scheurvorming tussen voeg en steen - vergruizing metselmortel direct achter de voeg - losraken voegmortel - voegmortel uitgedrukt - laagsgewijs opdelen v/d metselmortel - omzettingen v/h metselwerk <p style="text-align: right; font-size: small;">foto's: IBBC-TNO</p> | |

Het meest opvallende verschijnsel van vorstschade aan de stenen is het afschilferen van dunne lagen van het steenoppervlak [4][61]. Het afschilferen hoeft echter niet altijd meteen te ontstaan. De schade kan in eerste instantie beperkt blijven tot het optreden van scheuren. Voortschrijdende vorstschade aan stenen kan leiden tot omvangrijke doorsnede- en verminderingen van de constructie.

De schade aan de voegmortel bestaat eruit dat hele staafjes worden uitgedrukt [1] (volgens dezelfde bron is het onwaarschijnlijk dat vorstschade aan de voegmortel zich manifesteert als een geleidelijk verkrumelingsproces).

- het ontstaan van spleten tussen voegmortel en stenen
- het losraken van de voegmortel t.o.v. de stenen en t.o.v. de achterliggende metselmortel
- het naar voren komen en uitvallen van de voegmortel
- het ontstaan van een dunne laag vergruisde metselmortel op het scheidingsvlak met de voegmortel
- het ontstaan van horizontale scheuren in de metselmortel van de lintvoegen achter de vergruisde zone
- toename van breedte en hoogte van het metselwerk, met ontzettingen en soms ook het scheuren van het binnenblad als gevolg.

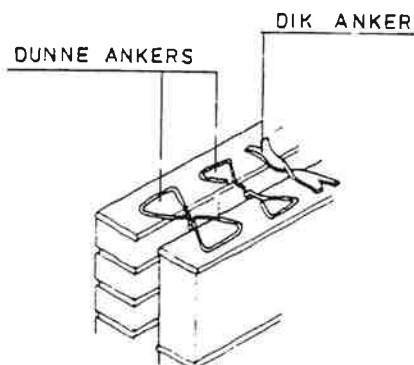
Behalve genoemde horizontale scheuren kunnen ook enige verticale of diagonale scheuren voorkomen. In extreme gevallen kan de opwaartse kracht die het metselwerk door het corroderen ondervindt leiden tot het stuiken van de buitenmuur al dan niet met scheurvorming in het binnenblad als gevolg (dit laatste kan optreden indien een aantal spouwankers niet zijn geroest en daardoor het buitenblad en het binnenblad plaatselijk onderling verbonden houden). Dunne ankers veroorzaken volgens de genoemde literatuurbron te weinig volumetoename om de voornoemde verschijnselen teweeg te brengen. Corrosie zou men dan ook pas kunnen merken na het blootleggen van de ankers. Impliciet vindt men deze mening ook in [40]. Waar de grens precies ligt tussen dikke en dunne ankers blijkt niet goed uit de literatuur, doch de indicaties zijn dat met dikkere ankers worden bedoeld uitvoeringen met diameters/doorsnedes van 5 mm of meer.

Bron: Element Design Guide
Arch. Journal 2, July 1989

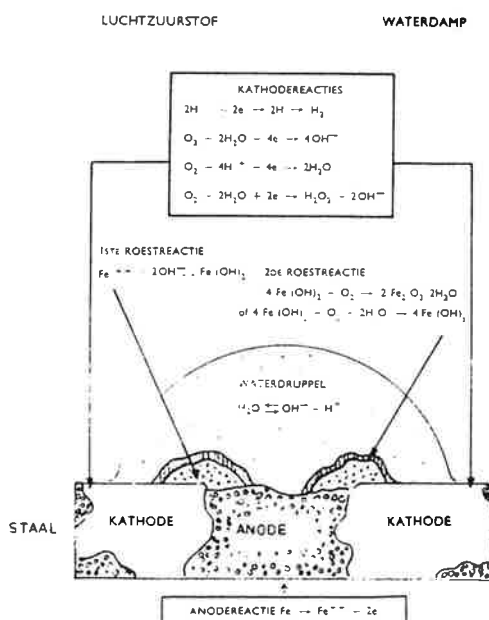
Over het aantastingsmechanisme is ruim voldoende bekend. In het kort komt het corrosie-proces erop neer dat onder invloed van zuurstof en vocht het oorspronkelijke ijzer wordt omgezet tot ijzerverbindingen die een groter volume innemen dan het oorspronkelijke materiaal (zie navolgende figuur). Het corroderen begint aan het oppervlak en vordert steeds dieper. Het volume van de nieuwe verbindingen is 6 tot 8 maal zo groot als het oorspronkelijke volume. De krachten die bij dit proces ontstaan (de omhullende mortel belemmert de volumetoename) zijn zeer groot. Dit verklaart het feit dat metselwerk ten gevolge van het corroderen van ankers kan gaan scheuren.

Schematische weergave van het roestproces op staal

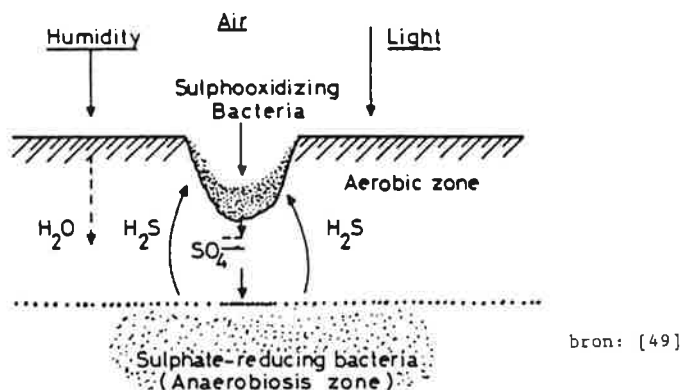
De meest bekende bacterien in deze categorie zijn de sulfaatoxiderende en de sulfaatreducerende bacterien. Het mechanisme wordt o.a. beschreven in [49]. Met het in zich opgeslagen zwavel vormen de sulfaatoxiderende bacterien (die zich bevinden aan het materiaaloppervlak) zwavelzuur, dat zij vervolgens uitscheiden. Dit zuur reageert met de ondergrond onder vorming van oplosbare sulfaten, die in de poriën van het materiaal diffunderen. De sulfaatreducerende bacterien die in het materiaal genesteld zijn (anaeroobe situatie) gebruiken de gediffundeerde sulfaten en breken deze af onder vorming van waterstofsulfide. Dit zal vervolgens naar het oppervlak migreren en door de sulfaatoxiderende bacterien worden omgezet om hun zwavel-reserve aan te vullen. De cyclus die in de navolgende figuur schematisch is weergegeven is dan rond.
